ΕΘΝΙΚΟ ΜΕΤΣΟΒΙΟ ΠΟΛΥΤΕΧΝΕΙΟ
ΤΜΗΜΑ ΜΗΧΑΝΙΚΩΝ ΜΕΤΑΛΛΕΙΩΝ - ΜΕΤΑΛΛΟΥΡΓΩΝ
ΤΟΜΕΑΣ ΜΕΤΑΛΛΟΥΡΓΙΑΣ ΚΑΙ ΤΕΧΝΟΛΟΓΙΑΣ ΥΛΙΚΩΝ
ΕΡΓΑΣΤΗΡΙΟ ΜΕΤΑΛΛΟΓΝΩΣΙΑΣ
ΗΡΩΩΝ ΠΟΛΥΤΕΧΝΕΙΟΥ 9, ΠΟΛΥΤΕΧΝΕΙΟΥΠΟΛΗ ΖΩΓΡΑΦΟΥ
Τηλ: 210-772 2481
e-mail: mmgf@mail.ntua.gr

ΤΕΧΝΙΚΗ ΜΕΛΕΤΗ

ΠΡΟΣ : κα Βασιλική Τσαντζάλου
ΘΕΜΑ : Εργαστηριακός Έλεγχος Δειγμάτων Κλειστρών
Πυροσβεστήρων 2L, Τύπου F

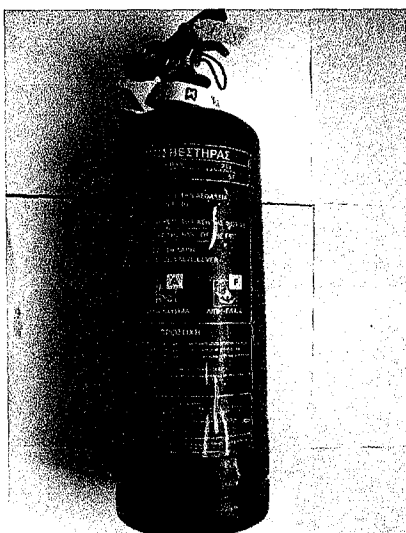
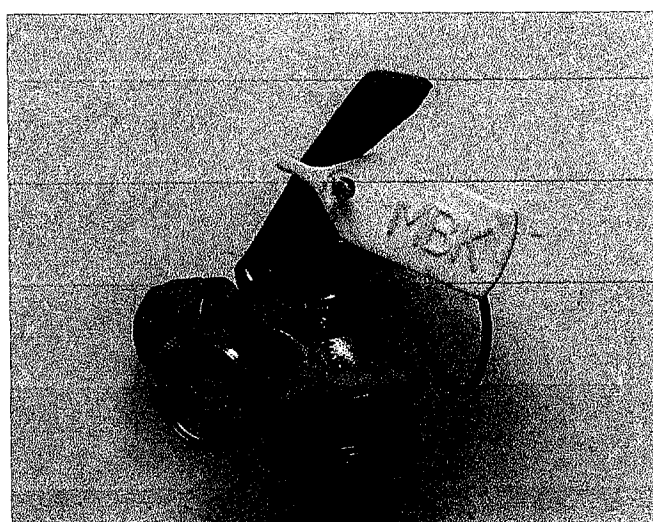
Από την μακροσκοπική εξέταση του πυροσβεστήρα με Κωδ.: “Δείγμα 1”, της εταιρείας “ΜΟΒΙΑΚ” (σύμφωνα με τα αναγραφόμενα στο κέλυφος), εντοπίστηκαν στο μεγαλύτερο μέρος της εξωτερικής επιφάνειας του κλείστρου (αλλά και εσωτερικά στην επιφάνεια του σπειρώματος) δευτερογενή προϊόντα, όπως φαίνεται και στις φωτογραφίες των Εικόνων 1 και 2.

Εικόνα 1: Πυροσβεστήρας με Κωδ.: “Δείγμα 1” (ΜΟΒΙΑΚ / ΜΒΚ09 - 020 - Ρ1Α)

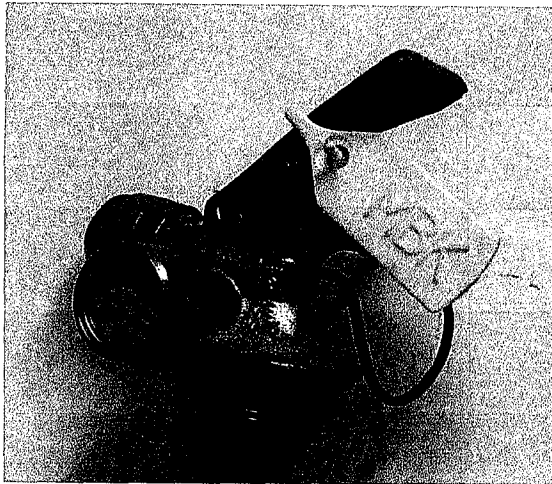
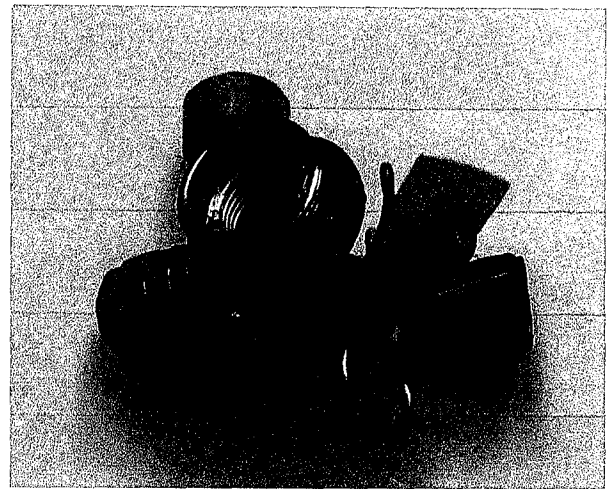
Εικόνα 2: Επικαθήσεις δευτερογενών προϊόντων στην επιφάνεια του κλείστρου

Επισημαίνεται ότι αναφέρθηκε ότι το κλείστρο ήταν ακέραιο, αν και η λειτουργία του ο εν λόγω πυροσβεστήρα διακόπηκε λόγω εμφάνισης των δευτερογενών προϊόντων διάβρωσης, τόσο στο κλείστρο όσο και στο κέλυφος αυτού.

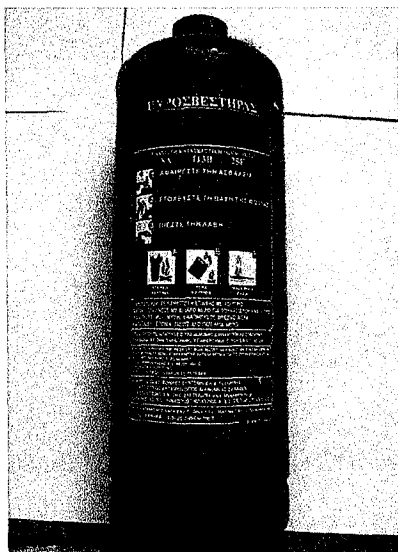
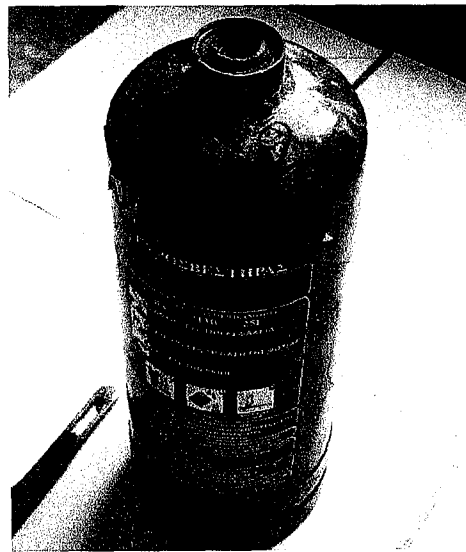
Όπως φαίνεται και από τις φωτογραφίες των Εικόνων 3 και 4, το κλείστρο του πυροσβεστήρα με Κωδ.: “Δείγμα 2”, της εταιρείας “ΗΦΑΙΣΤΟΣ”- ΜΠΑΤΖΙΟΣ Α.& Σ. ΟΕ” (σύμφωνα με τα αναγραφόμενα στο κέλυφος), έχει υποστεί θραύση στην περιοχή του σπειρώματος. Το μισό περίπου τμήμα του σπειρώματος παρέμεινε, μετά την αποκόλληση, στο εσωτερικό του κελύφους του πυροσβεστήρα. Η παρουσία των δευτερογενών προϊόντων διάβρωσης στην περίπτωση αυτή είναι εντονότερη, τόσο στην εξωτερική επιφάνεια του κλείστρου, όσο και εσωτερικά στο σπείρωμα, αλλά και στην επιφάνεια θραύσης.

Εικόνα 3: “Δείγμα 2” – “ΗΦΑΙΣΤΟΣ”- ΜΠΑΤΖΙΟΣ Α.& Σ. ΟΕ / LS-2LT-BONPET

Επισημαίνεται ότι αναφέρθηκε ότι το κλείστρο του εν λόγω πυροσβεστήρα αστόχησε και υπέστη θραύση όταν το δοχείο ήταν υπό πίεση.

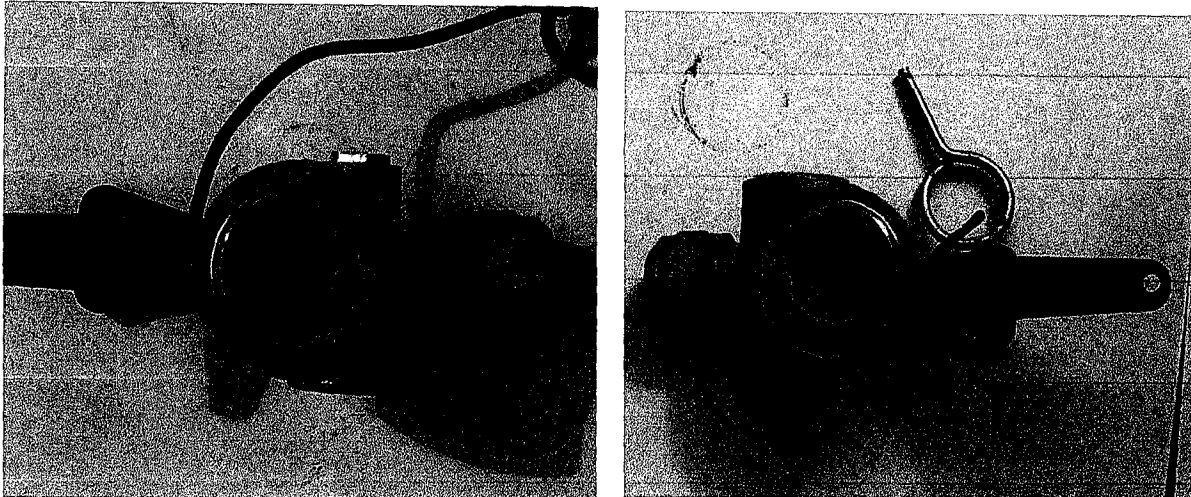
Εικόνα 4: Έντονη παρουσία προϊόντων διάβρωσης στην εσωτερική επιφάνεια του κλείστρου

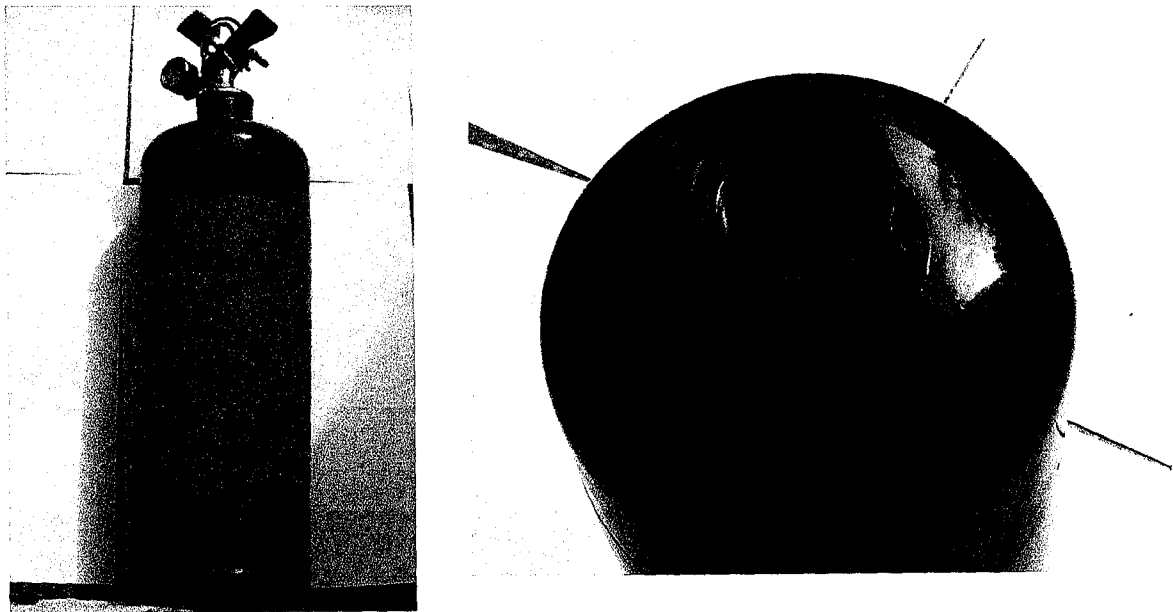
Σύμφωνα με την μακροσκοπική εξέταση του πυροσβεστήρα με Κωδ.: “Δείγμα 3”, της εταιρείας “FORMULA” (σύμφωνα με τα αναγραφόμενα στο κέλυφος), δεν παρατηρήθηκαν έντονες δευτερογενείς επικαθίσεις στην επιφάνεια του κλείστρου (Φωτογραφίες 5,6).

Εικόνα 5: Πυροσβεστήρας με Κωδ.: “Δείγμα 3” (FORMULA / 01WC-02-002A-F)

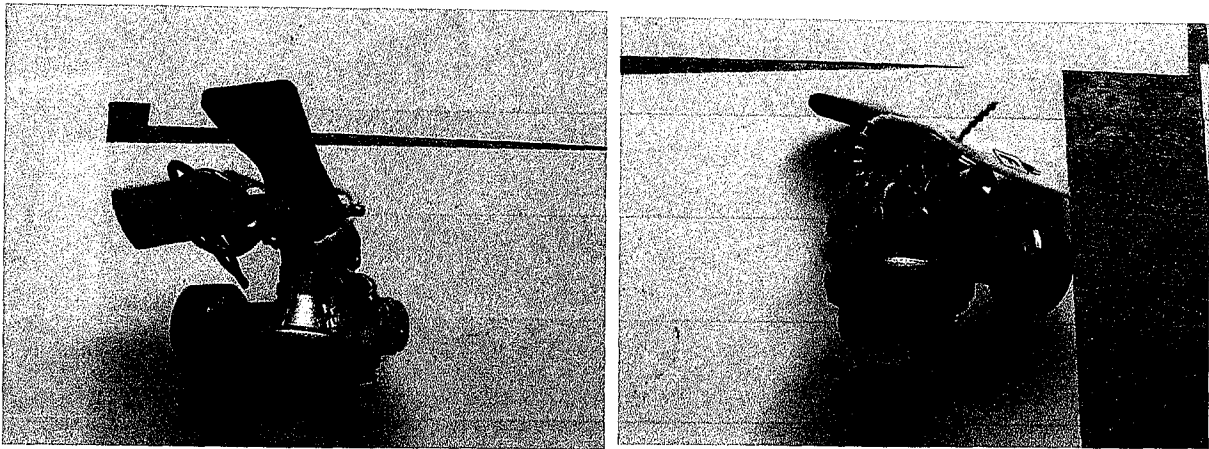
Εικόνα 6: Κλείστρο πυροσβεστήρα με Κωδ.: “Δείγμα 3”

Επισημαίνεται ότι και στην περίπτωση του “Δείγματος 3” το κλείστρο ήταν ακέραιο, αν και η λειτουργία του ο εν λόγω πυροσβεστήρα διακόπηκε λόγω απώλειας πίεσης.

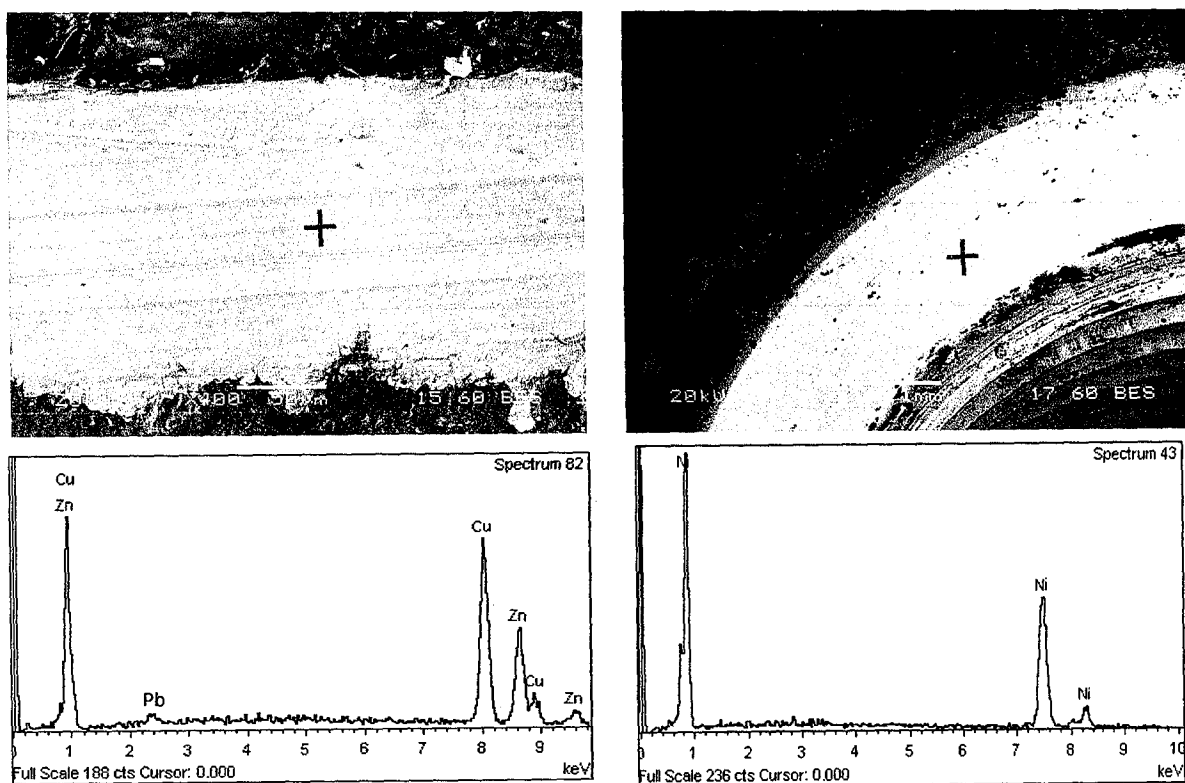
Από τα αποτελέσματα της εξέτασης στο Ηλεκτρονικό Μικροσκόπιο Σάρωσης προέκυψε ότι πρόκειται για ορειχάλκινο επινικελωμένο κλείστρο. Σύμφωνα με τις στοιχειακές αναλύσεις το κράμα περιέχει χαλκό (Cu) σε περιεκτικότητα περίπου 56-57%, ψευδάργυρο (Zn) σε ποσοστό 39-40%, ενώ η περιεκτικότητα του μολύβδου (Pb) ήταν της τάξης του 2.5% (Εικόνα 7).

Εικόνα 7: Μικρογραφίες SEM ορειχάλκινου επινικελωμένου κλείστρου “Δείγματος 1”

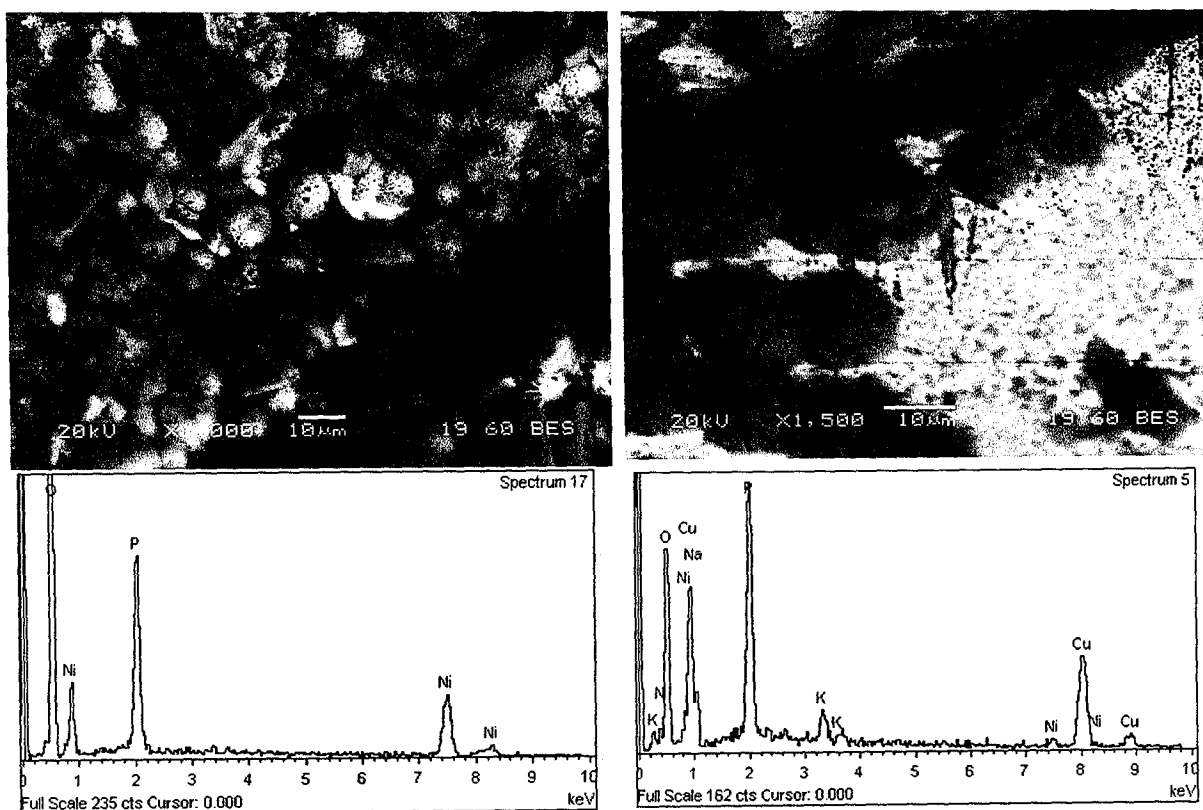
Σε όλες τις περιπτώσεις ανιχνεύτηκαν επιφανειακά προϊόντα διάβρωσης νικελίου, χαλκού και ψευδαργύρου (Εικόνες 8,9). Τα προϊόντα διάβρωσης του νικελίου (κυρίως φωσφορικά) προέρχονται από την διάβρωση της επικάλυψης νικελίου, η οποία λαμβάνει χώρα κυρίως με βελονισμούς (pitting corrosion), γεγονός το οποίο υποδεικνύει όξινες διαβρωτικές συνθήκες. Η παρουσία των φωσφορικών ιόντων θα πρέπει να αποδοθεί στην σύνθεση του κατασβεστικού υλικού. Τα προϊόντα διάβρωσης του χαλκού είναι, επίσης, κυρίως φωσφορικά, ενώ ανιχνεύεται σε μικρότερο ποσοστό η παρουσία καλίου, χλωρίου, αζώτου και θείου.

Εικόνα 8: Μικρογραφίες SEM προϊόντων διάβρωσης στην επιφάνεια του κλείστρου “Δείγματος 1”

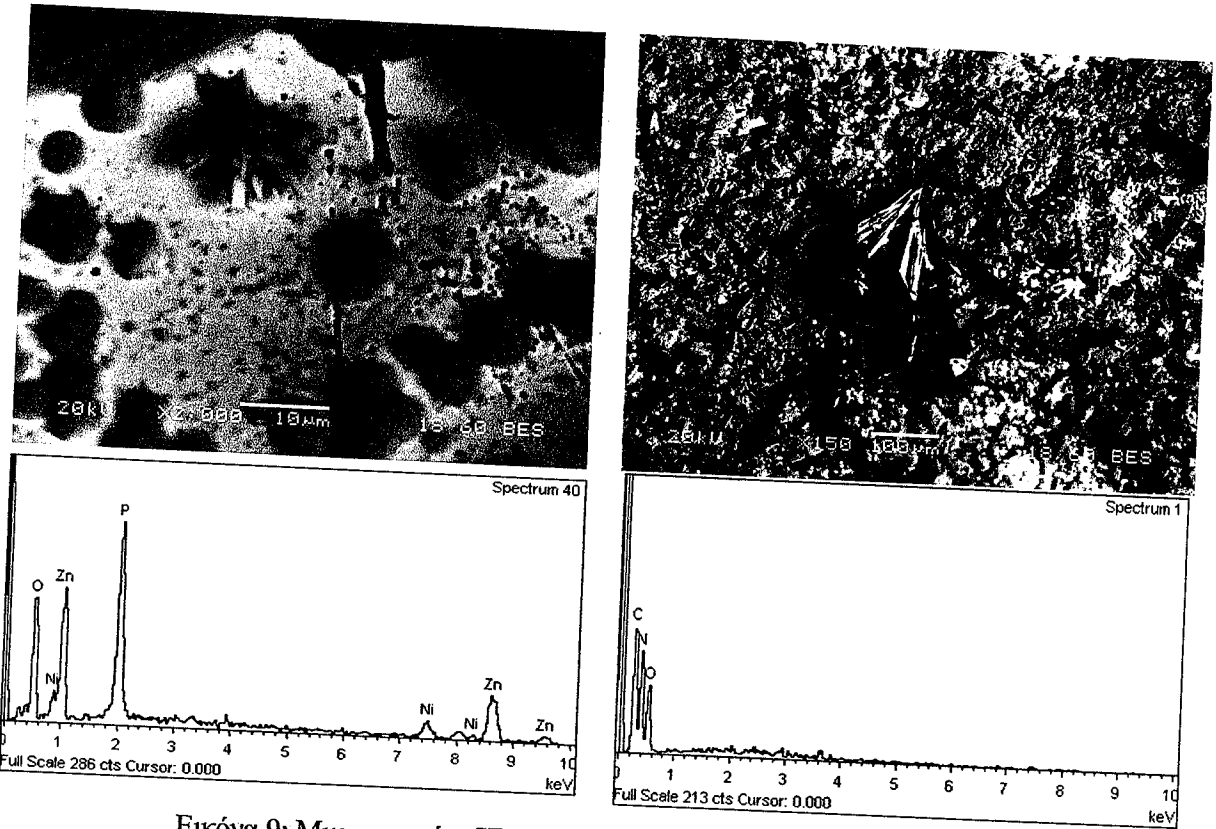
Αντίστοιχα, εντοπίζονται σε μικρότερο βαθμό και φωσφορικά προϊόντα διάβρωσης του ψευδαργύρου (αντίστοιχης σύστασης). Επισημαίνεται η παρουσία μεικτών προϊόντων διάβρωσης Νικελίου-Χαλκού, Νικελίου-Ψευδαργύρου και Χαλκού-Ψευδαργύρου παραπλήσιας σύστασης και μορφολογίας. Θα πρέπει επίσης να τονιστεί η παρουσία οργανικών αζωτούχων ενώσεων, η οποία θα πρέπει να αποδοθεί στην σύνθεση του χρησιμοποιούμενου κατασβεστικού υγρού.

Εικόνα 9: Μικρογραφίες SEM προϊόντων διάβρωσης και επικαθήσεων

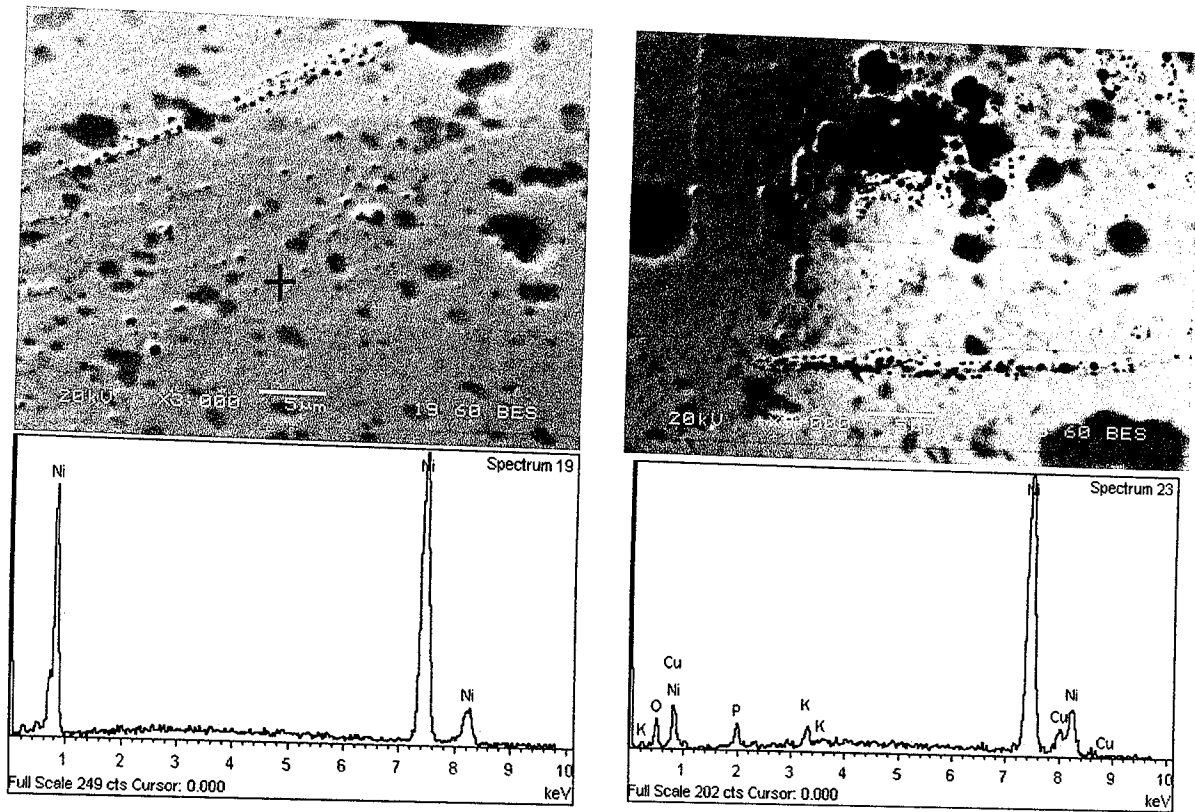
Στις Μικρογραφίες των Εικόνων 10 και 11, παρατηρείται έντονη διάβρωση με βελονισμούς της επιφανειακής επικάλυψης του νικελίου, η οποία θα πρέπει να αποδοθεί σε όξινο διαβρωτικό περιβάλλον που πιθανόν δημιουργείται από το κατασβεστικό υγρό. Οι όξινες συνθήκες είναι δυνατόν να δημιουργηθούν από τις επικαθήσεις του κατασβεστικού υλικού, οι οποίες υπό την επίδραση του ατμοσφαιρικού αέρα (και απουσία του μητρικού αλκαλικού διαλύματος) οξειδώνονται μερικώς.

Εικόνα 10: Έντονη διάβρωση με βελονισμούς

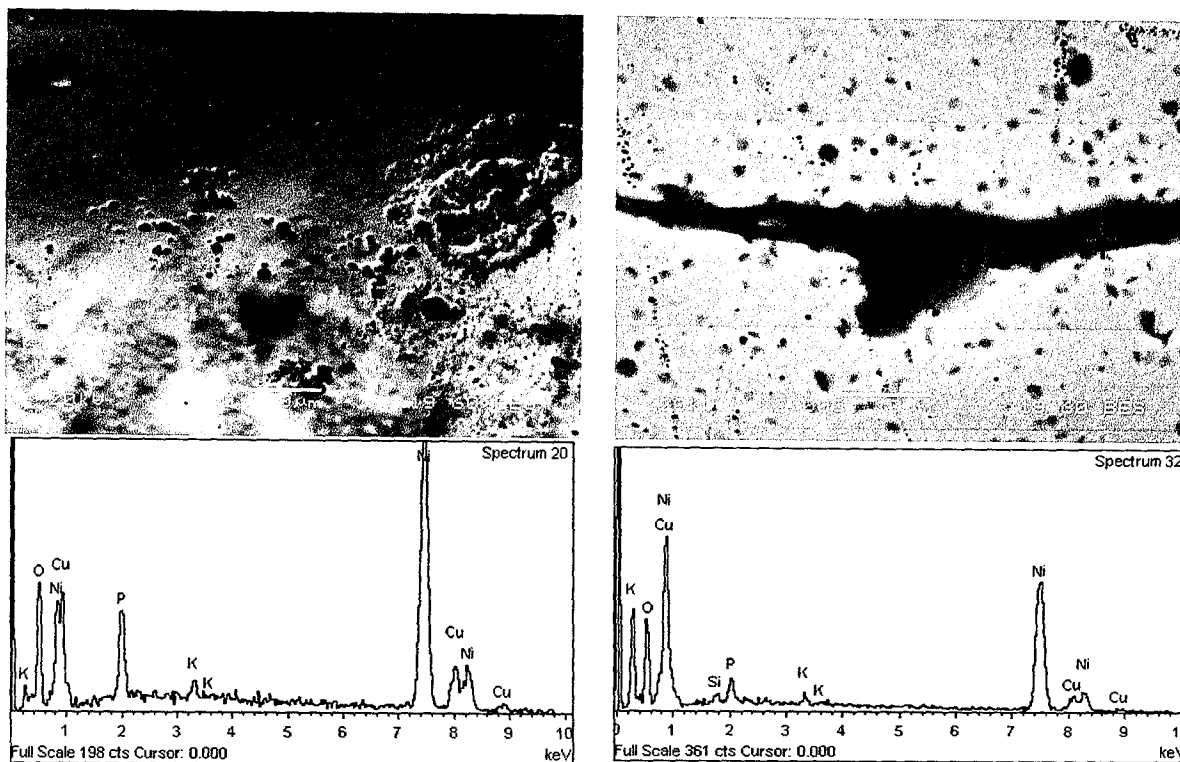
Εικόνα 11: Έντονη διάβρωση με βελονισμούς - Ανίχνευση προϊόντων διάβρωσης σε ρωγμάτωση

Η διάβρωση φαίνεται να εισχωρεί σε μεγαλύτερο βάθος, με συνέπεια την περαιτέρω διάβρωση του ορειχάλκινου υποστρώματος, επίσης μέσω του μηχανισμού των βελονισμών. Ο μηχανισμός διάβρωσης του ορείχαλκου οφείλεται αρχικά στην μερική αποψευδαργύρωση του κράματος σε διάφορα διαβρωτικά περιβάλλοντα, τα οποία είτε είναι όξινα, είτε περιέχουν αμμωνία ή αμίνες. Επισημαίνεται ότι στην επιφάνεια του κλείστρου ανιχνεύτηκαν αζωτούχες οργανικές ενώσεις, ενώ εντοπίστηκαν και προϊόντα διάβρωσης τα οποία περιείχαν στην δομή τους άζωτο. Η αποψευδαργύρωση ξεκινά από την επιφάνεια του κράματος, δημιουργώντας μία πορώδη δομή χαλκού ή οξειδίου του χαλκού. Η εξέλιξη της παραπάνω διαδικασίας είναι δυνατόν να οδηγήσει σε υποβάθμιση των μηχανικών χαρακτηριστικών του υλικού.

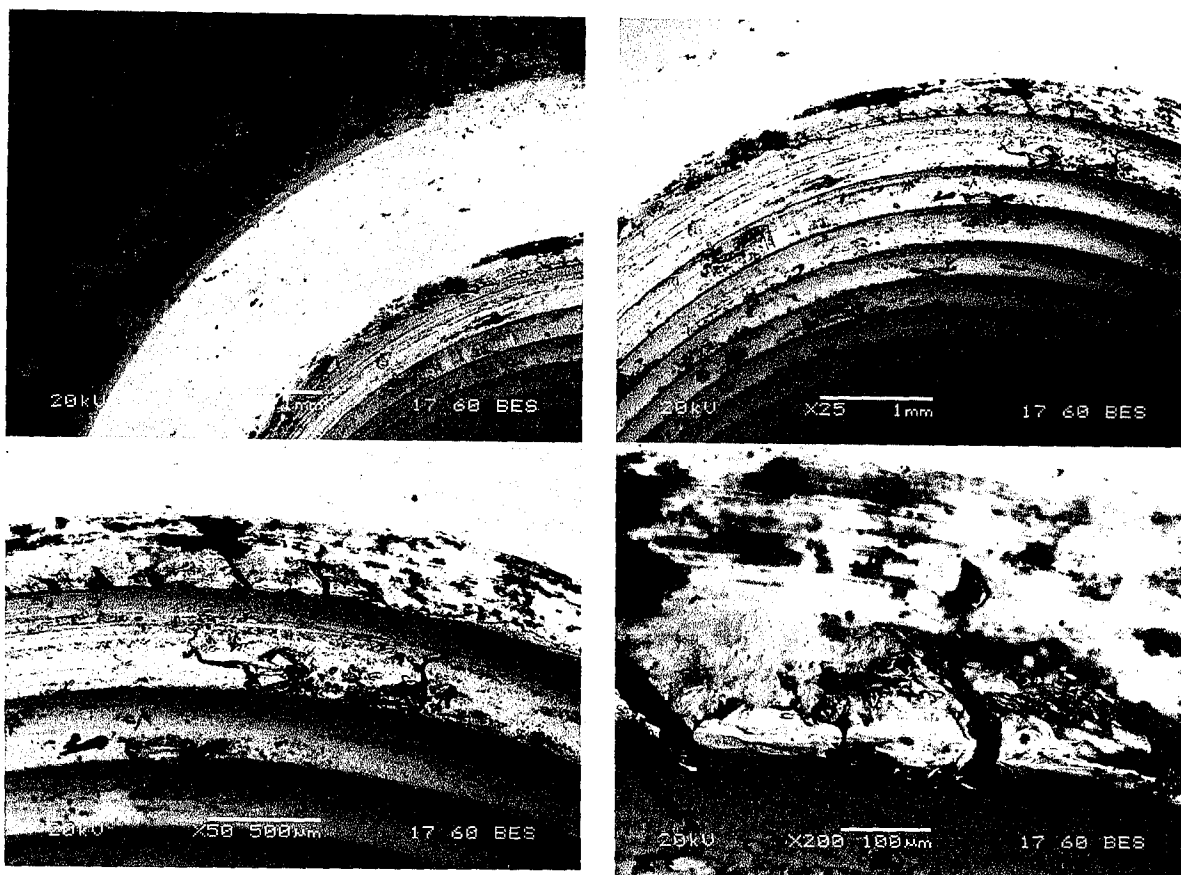
Στην Εικόνα 12 παρατίθενται οι μικρογραφίες από το εσωτερικό του σπειρώματος του κλείστρου. Ανιχνεύονται σε μεγάλο βαθμό δευτερογενή προϊόντα διάβρωσης παραπλήσιας φύσης και μορφολογίας, με τα αντίστοιχα που ανιχνεύτηκαν στην επιφάνεια του κλείστρου (Φωσφορικά παραπροϊόντα νικελίου, χαλκού και ψευδαργύρου με προσμίξεις, καλίου, χλωρίου, θείου, και αζώτου). Θα πρέπει να επισημανθούν οι ρωγματώσεις στην εσωτερική επιφάνεια του σπειρώματος, οι οποίες σε ορισμένες περιπτώσεις οδήγησαν στην μερική αποκόλληση μέρους του μεταλλικού τμήματος.

Εικόνα 12: Μικρογραφίες SEM - Σπειρώμα κλειστού “Δείγματος 1”. Έντονη διάβρωση με βελονισμούς. Ανίχνευση προϊόντων διάβρωσης σε ραγμάτωση. Αποκόλληση μέρους του σπειρώματος

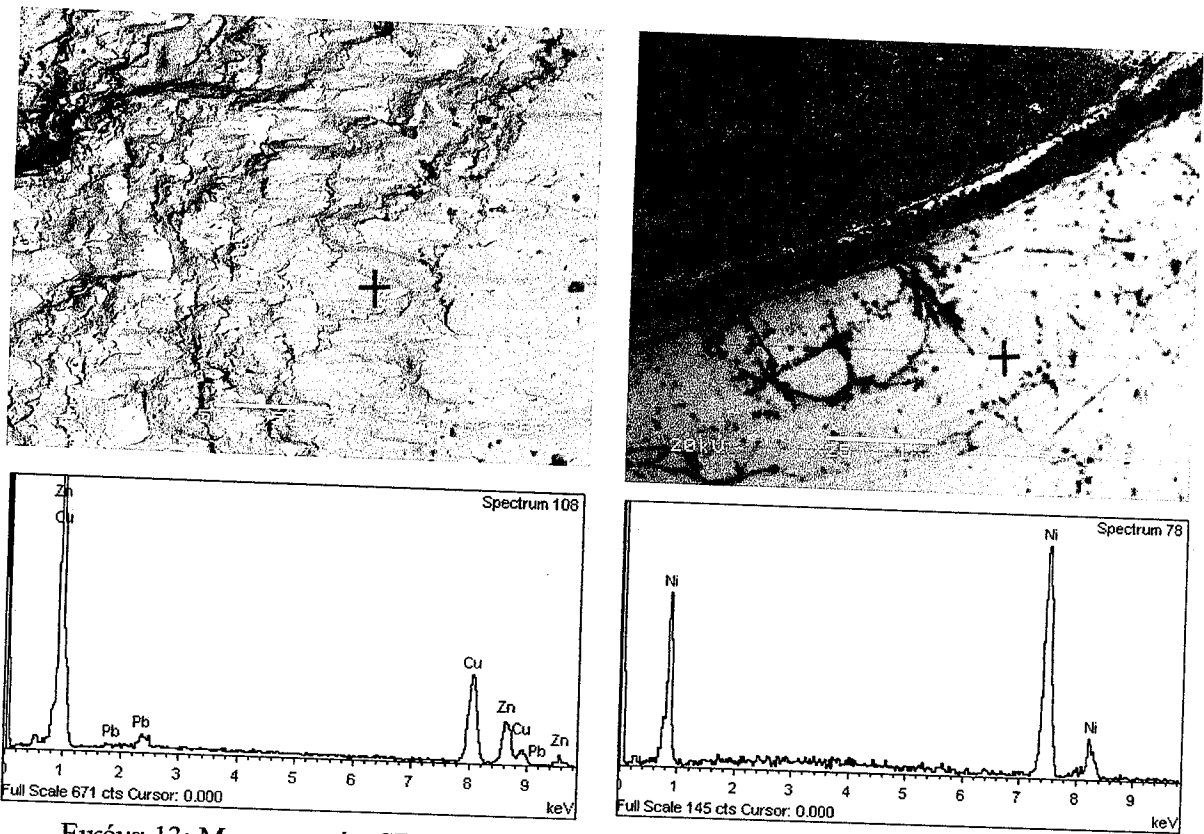
Σύμφωνα με τα αποτελέσματα της εξέτασης στο Ηλεκτρονικό Μικροσκόπιο Σάρωσης προέκυψε ότι πρόκειται επίσης για ορειχάλκινο κλειστό με επικάλυψη νικελίου. Από τις στοιχειακές αναλύσεις προκύπτει ότι το κράμα περιέχει χαλκό (Cu) σε περιεκτικότητα περίπου 57-58%, ψευδάργυρο (Zn) σε ποσοστό 39-40%, ενώ η περιεκτικότητα του μολύβδου (Pb) ήταν της τάξης του 2% (Εικόνα 13).

Εικόνα 13: Μικρογραφίες SEM ορειχάλκινου επικελαωμένου κλειστρου “Δείγματος 2”

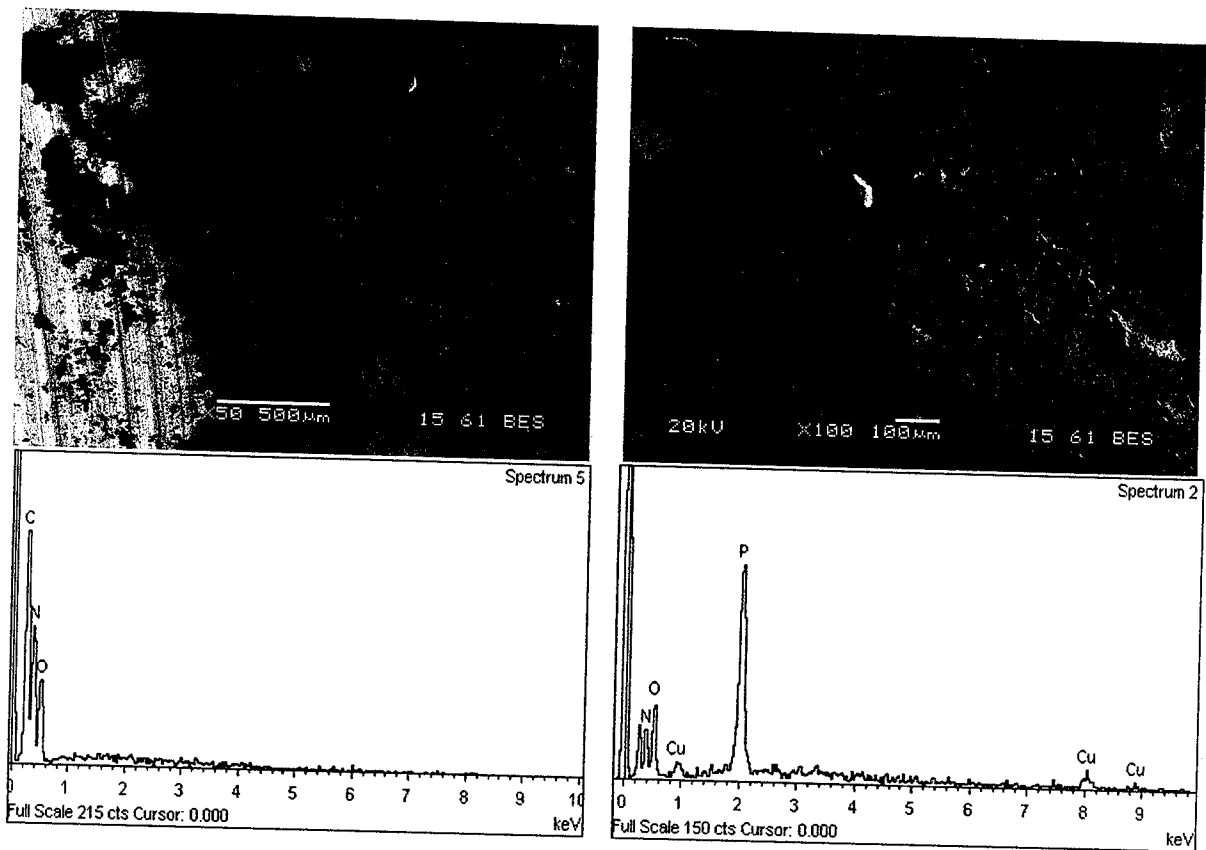
Στις μικρογραφίες της Εικόνας 14 παρατηρούνται έντονες επικαθήσεις στην επιφάνεια του κλειστού, οι οποίες θα πρέπει να αποδοθούν στην σύσταση του κατασβεστικού υγρού. Επισημαίνεται η παρουσία οργανικών αζωτούχων ενώσεων όπως επίσης και φωσφορικών παραγώγων. Όπως και στην περίπτωση του “Δείγματος 1”, ανιχνεύτηκαν προϊόντα διάβρωσης νικελίου, χαλκού και ψευδαργύρου. Τα προϊόντα διάβρωσης του χαλκού ανιχνεύονται σε μεγαλύτερο βαθμό, και είναι κυρίως φωσφορικά, ενώ ανιχνεύεται σε μικρότερο ποσοστό η παρουσία καλίου, χλωρίου, αζώτου και θείου (Εικόνα 15). Τα προϊόντα διάβρωσης νικελίου, όπως φαίνεται και στις μικρογραφίες της Εικόνας 16, είναι κυρίως φωσφορικής φύσεως. Παρατηρούνται βελονοειδείς κρύσταλλοι, οι οποίοι σχηματίζονται στην επιφάνεια της επικάλυψης και οι οποίοι φαίνεται να ενεργοποιούν την διάβρωση με βελονισμούς.

Εικόνα 14: Επικαθήσεις προερχόμενες από το κατασβεστικό υλικό στην επιφάνεια του κλειστρου

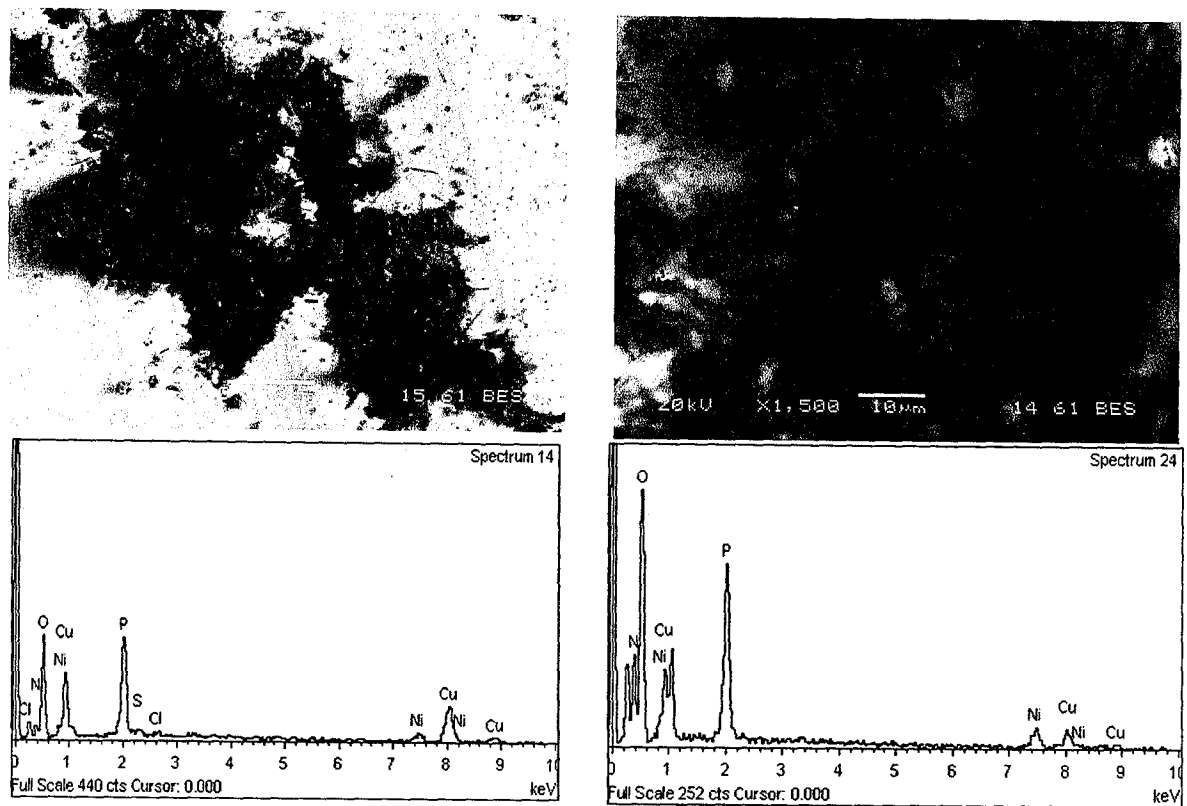
Εικόνα 15: Έντονη παρουσία προϊόντων διάβρωσης στην επιφάνεια του κλειστρού

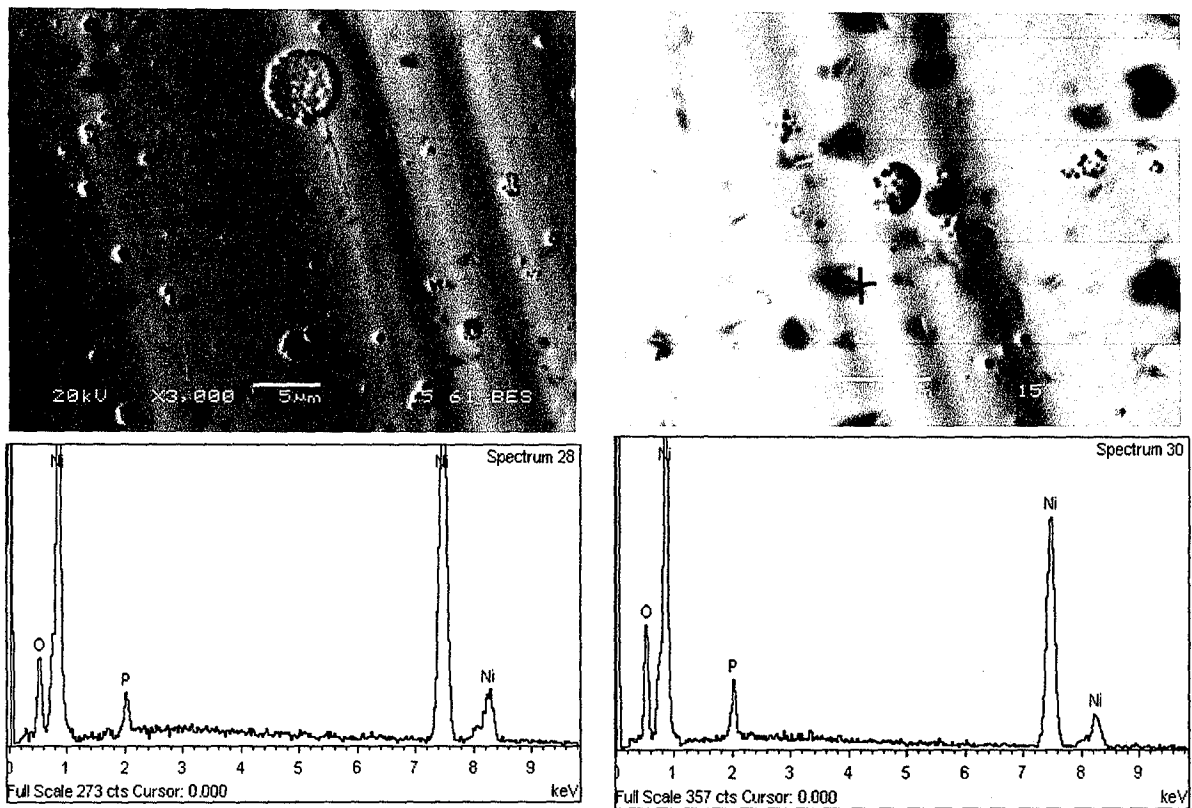
Εικόνα 16: Προϊόντα διάβρωσης νικελίου σε προσβεβλημένη επικαλυμμένη επιφάνεια

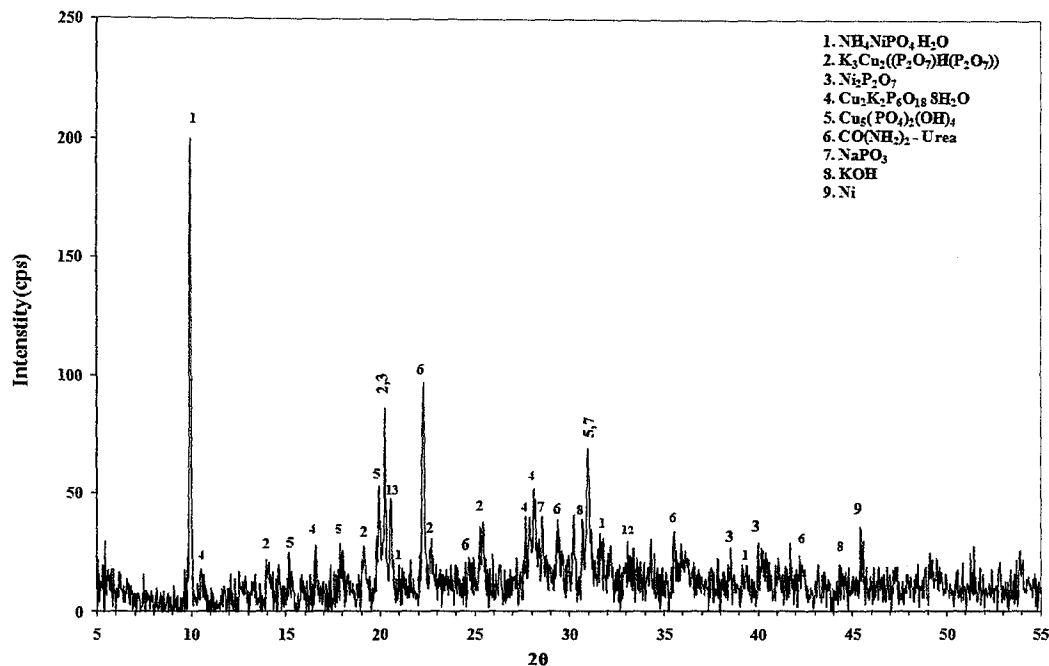
Σχήμα 1: Περίθλαση ακτίνων X προϊόντων διάβρωσης κλειστρου “Δείγματος 2”

Από τα αποτελέσματα επιβεβαιώθηκε ότι οι κύριες φάσεις των προϊόντων διάβρωσης είναι ένυδρες φωσφορικές ενώσεις του χαλκού και του νικελίου. Δεν ταυτοποιήθηκαν προϊόντα διάβρωσης ψευδαργύρου προφανώς λόγω χαμηλού ποσοστού των εν λόγω ενώσεων στο υπό εξέταση δείγμα. Η παρουσία νικελίου θα πρέπει να αποδοθεί στην μερική απόξεση της υγιούς επικάλυψης κατά την διαδικασία συλλογής του δείγματος από την επιφάνεια του κλειστρου.

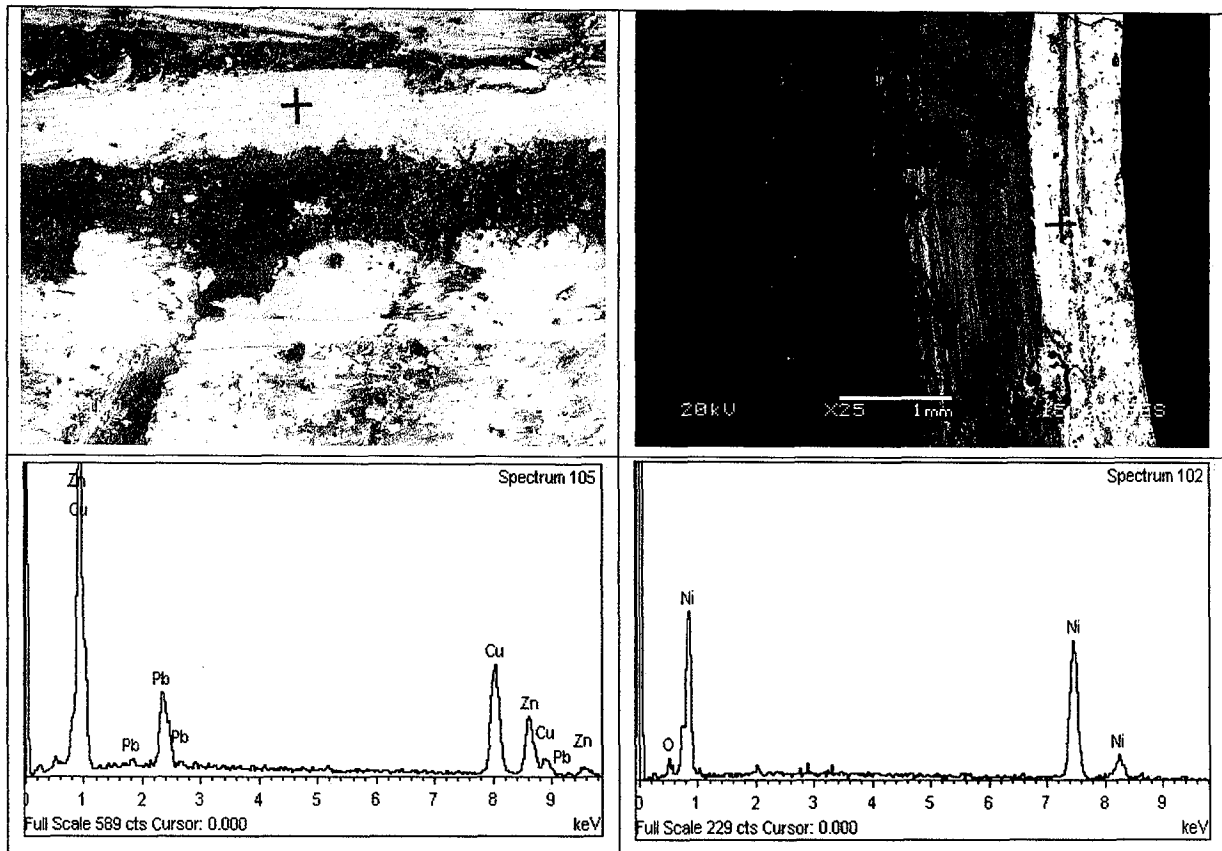
Και στην περίπτωση του “Δείγματος 3” προέκυψε ότι το υλικό κατασκευής του κλείστρου ήταν κράμα ορείχαλκου, στην επιφάνεια του οποίου είχε αποτεθεί επικάλυψη νικελίου. Σύμφωνα με τις στοιχειακές αναλύσεις το κράμα περιέχει χαλκό (Cu) σε περιεκτικότητα περίπου 55-57%, ψευδάργυρο (Zn) σε ποσοστό 39-40%, ενώ η περιεκτικότητα του μολύβδου (Pb) ήταν της τάξης του 3% (Εικόνα 21)

Εικόνα 21: Μικρογραφίες SEM ορείχαλκινου επινικελωμένου κλείστρου “Δείγματος 3”

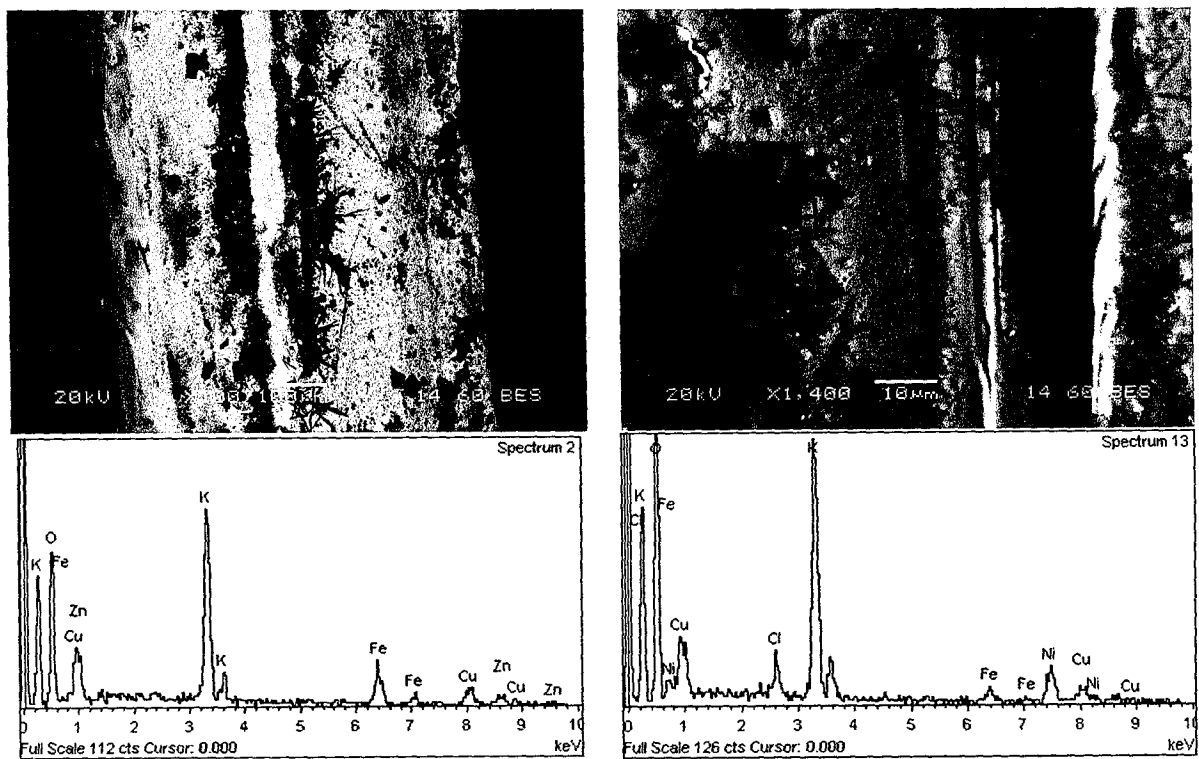
Από την μικροσκοπική εξέταση στο ηλεκτρονικό μικροσκόπιο σάρωσης ανιχνεύθηκαν προϊόντα διάβρωσης νικελίου, χαλκού και ψευδαργύρου (Εικόνες 22, 23). Όλες οι αναλύσεις τα προϊόντων διάβρωσης, όπως επίσης και οι επικαθήσεις του κατασβεστικού υλικού, συνοδεύονταν από την έντονη παρουσία καλίου (K). Το γεγονός αυτό υποδεικνύει ότι η πρόκειται για οξειδία και υδροξειδία (σε ορισμένες περιπτώσεις μεικτά) των νικελίου, χαλκού και ψευδαργύρου. Επισημαίνεται επίσης η παρουσία προϊόντων διάβρωσης σιδήρου (οξειδία ή υδροξειδία), στην

Εικόνα 22: Προϊόντα διάβρωσης και επικαθήσεις στην επιφάνεια του κλείστρου

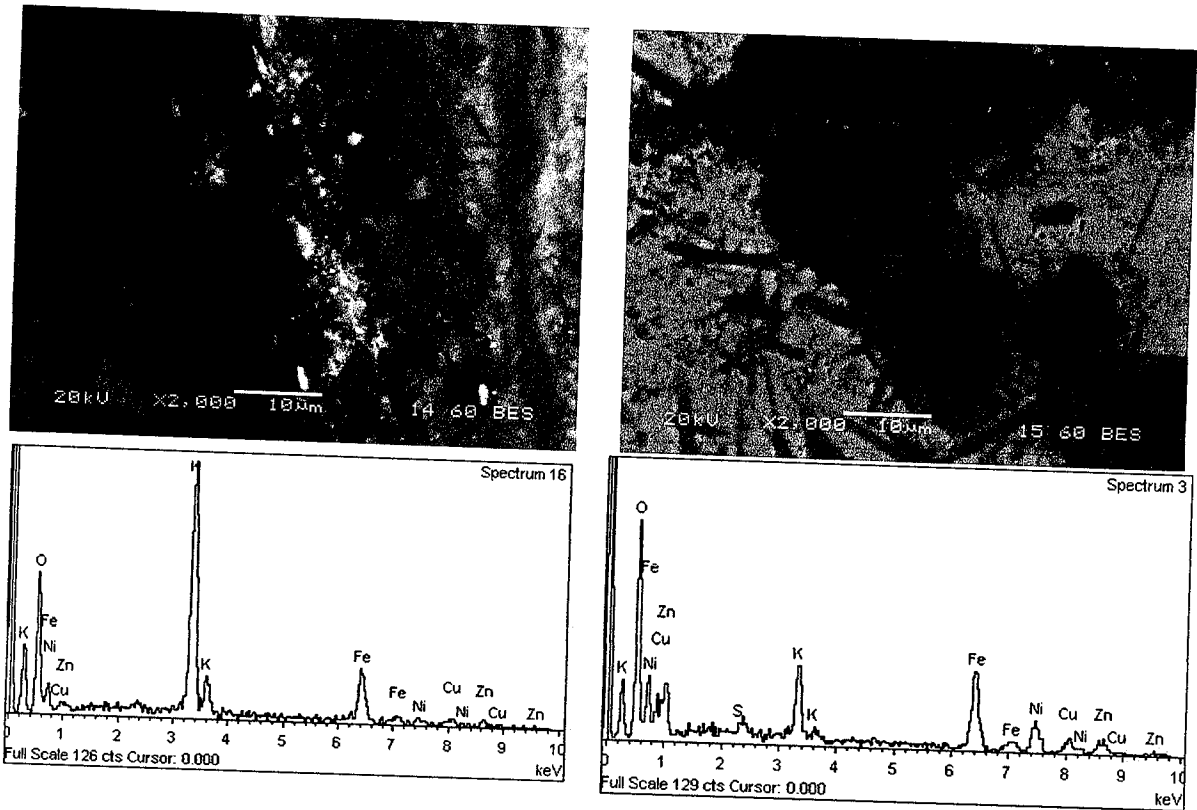
Εικόνα 23: Προϊόντων διάβρωσης και επικαθήσεις

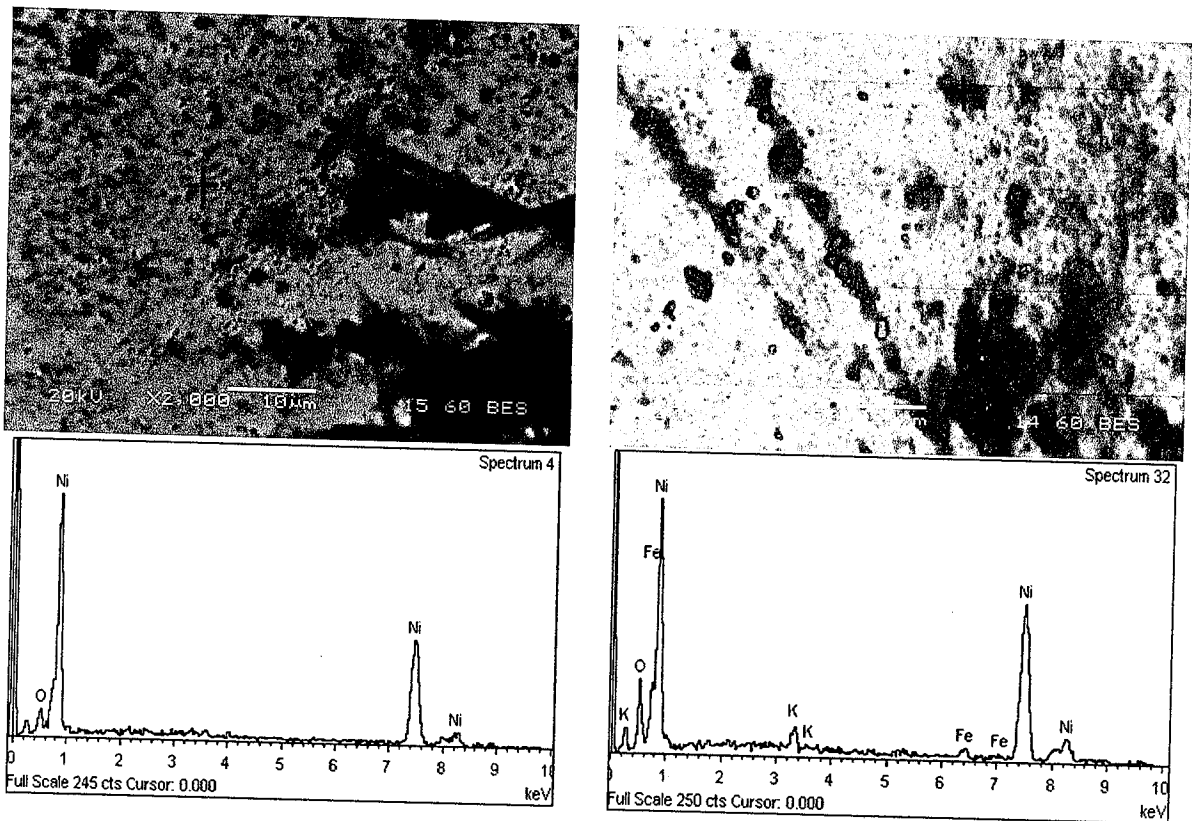
Όπως φαίνεται από τις μικρογραφίες των Εικόνων 24 και 25, παρατηρείται διάβρωση με βελονισμούς, κυρίως της επιφανειακής επικάλυψης του νικελίου, η οποία σε σχέση με τις περιπτώσεις των Δειγμάτων “1” και “2” είναι λιγότερο έντονη και σε μικρότερη έκταση. Η διάβρωση της επιφανειακής επικάλυψης συνοδεύεται πάντα από την παρουσία προϊόντων διάβρωσης, των οποίων η σύσταση είναι μεικτή. Περιέχονται δηλαδή, εκτός από παραπροϊόντα νικελίου, και ενώσεις χαλκού και ψευδαργύρου, γεγονός το οποίο υποδεικνύει και την μερική διάβρωση του ορειχάλκινου υποστρώματος.

Εικόνα 24: Έναρξη διάβρωση με βελονισμούς στην επικάλυψη νικελίου

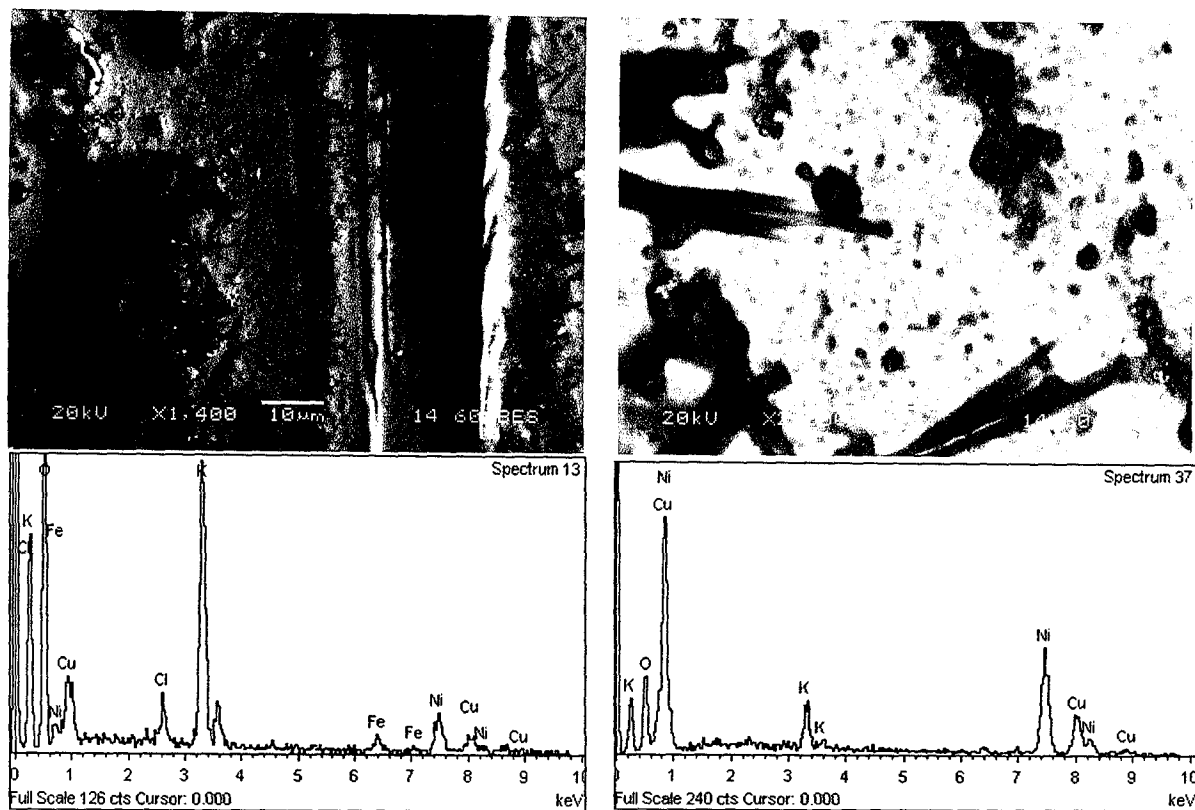
Εικόνα 25: Διάβρωση με βελονισμούς - Ανίχνευση προϊόντων διάβρωσης
